# QUALIDADE DA ÁGUA DE CONSUMO DA COMUNIDADE QUILOMBOLA CÓRREGO FUNDO LOCALIZADA EM BREJINHO DE NAZARÉ-TO

Este artigo tem por objetivo avaliar a qualidade da água utilizada pela Comunidade Quilombola Córrego Fundo, localizada no município de Brejinho de Nazaré, Tocantins. O consumo desta água é voltado principalmente para o abastecimento doméstico e agrícola. Para a avaliação foram determinados parâmetros físico-químicos e microbiológicos em três pontos de amostragem, a fim de compreender o quadro em que se encontra a água local, tendo como referência os padrões determinados pela resolução CONAMA nº 357/2005, pela Portaria MS nº 2914/2011 e pelas literaturas técnicas vigentes. Além disso, a pesquisa buscou contribuir com informações que orientassem na tomada de decisões dos gestores públicos e da própria comunidade, uma vez que os resultados obtidos constataram que a água está fora dos padrões estabelecidos pelas legislações, sendo incompatível ao uso para o qual é destinada.

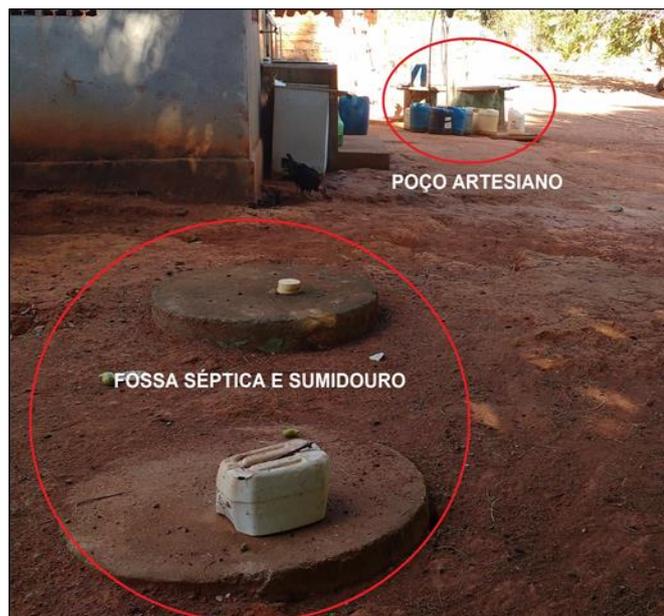
Já os resíduos fecais vão para a fossa séptica e para o sumidouro, que são localizados próximo ao poço artesiano, conforme Figura 1. Vale destacar que também há uma “privada” inativa próxima da água utilizada para abastecimento doméstico.

Figura 1. Localização do poço artesiano

Nota-se, portanto, que todas as amostras não atenderam aos padrões determinados pelas legislações. Os valores elevados no ponto de amostragem III, que compreende o poço artesiano, única fonte de abastecimento para consumo humano, podem ser justificados pela localização da fossa e do sumidouro que se encontram muito próximos a ele. O que também interfere diretamente na água do reservatório, já que a mesma provém do poço artesiano.
